Udarbejdet af Raadvad, Center for Bygningsbevaring og
Stadsarkitektens kontor, Randers Kommune, sept. 2009

BEBYGGEDE STRUKTURER

Vester Altan, Randers by

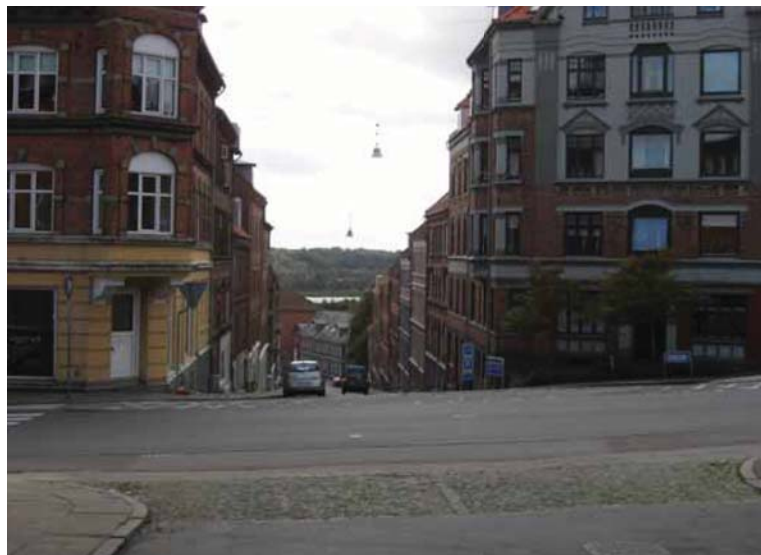
Bydelens landskabelige placering på skråningerne giver en række fine kig ud over ådalen. Det skrånende terræn understreges af de markerede sokler.

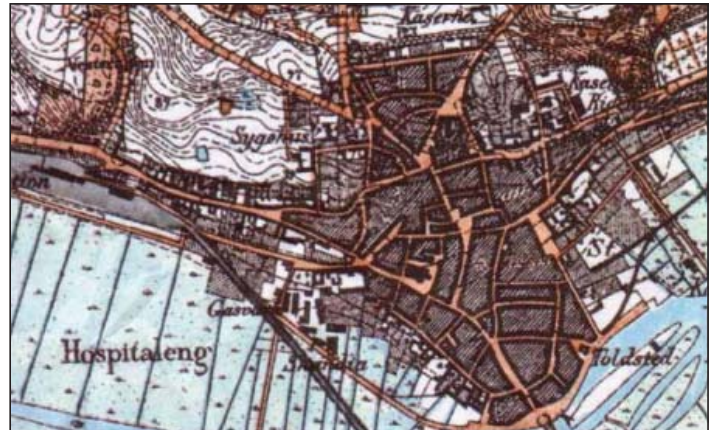
Randers - målebordsblad 1842-1899

På kortets ses "det gamle" Randers, inden Vester Altan-kvarteret blev bebygget. Kvarterets afgrænsning med Hobrovej, Vester Altanvej og Vestergade, ses allerede her.

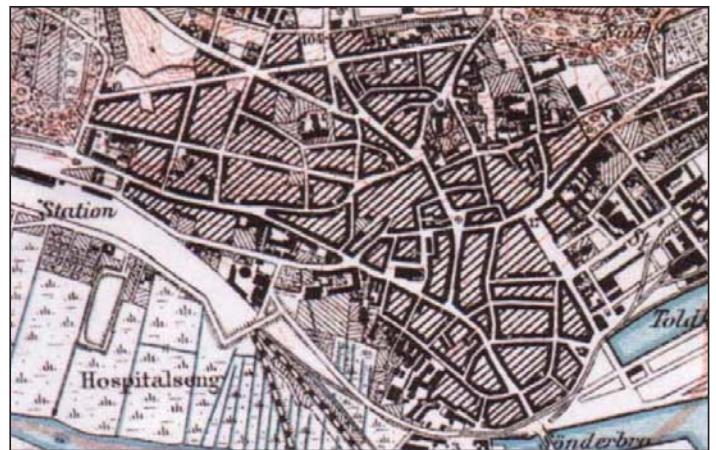
Randers - målebordsblad: 1928 - 1940

Søren Møllers Gade, Danmarksgade og Steen Blichers Gade er anlagt på dette tidspunkt, og denne del af kvarteret er næsten udbygget. Kortet afspejler situationen omkring 1900, inden Prins Christians Gade og Pontopidans Gade anlægges. Fengers detaljerede kort over Randers fra 1902 viser samme situation i området.

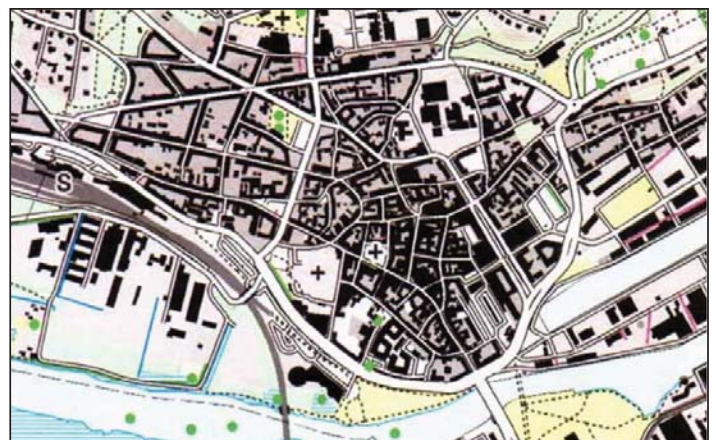
Randers – målebordsblad 2008

Kvarteret er udbygget. Gadegennembruddet Vestervold giver en skarp adskillelse mellem den ældre bydannelse og Vester Altan-kvarteret.

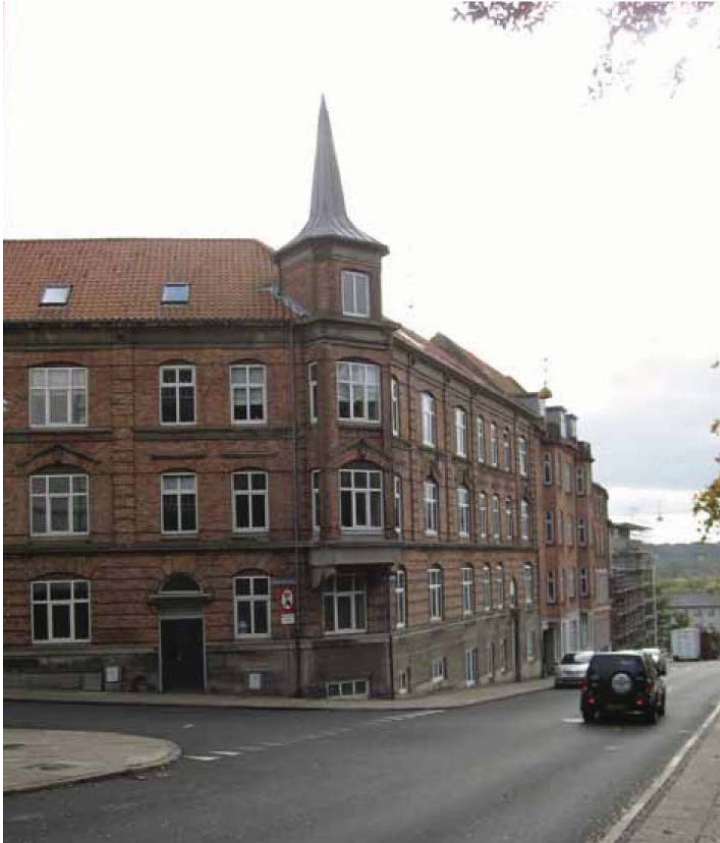
Hjørnebygningerne i området er særligt markerede med hjørnetårne, spir, skråt afskårne hjørner eller lignende.

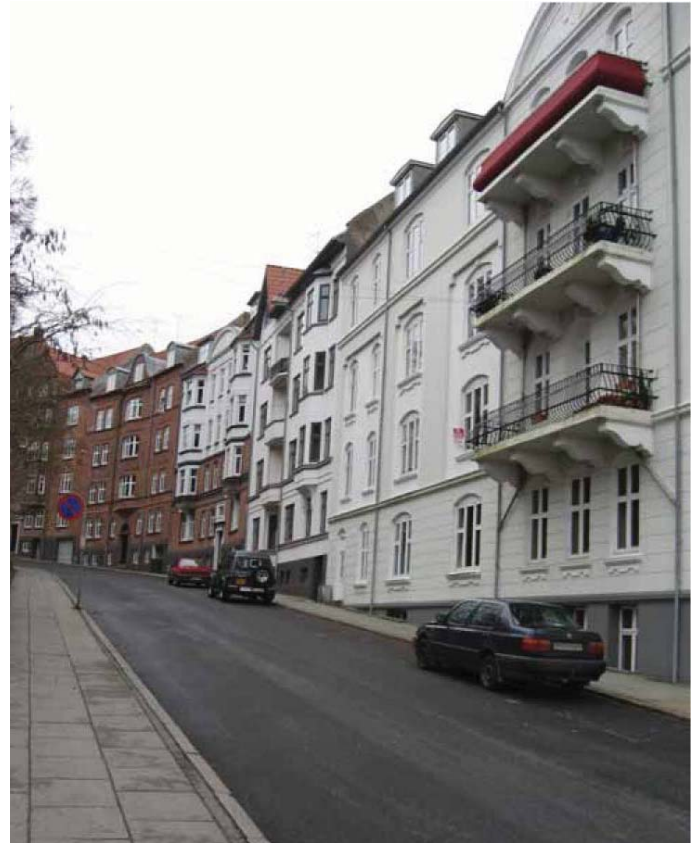
Fine huse langs den slyngede Vester Altanvej med karnapper og altaner samt de for kvarteret typiske sokler, der optager det stigende terræn.

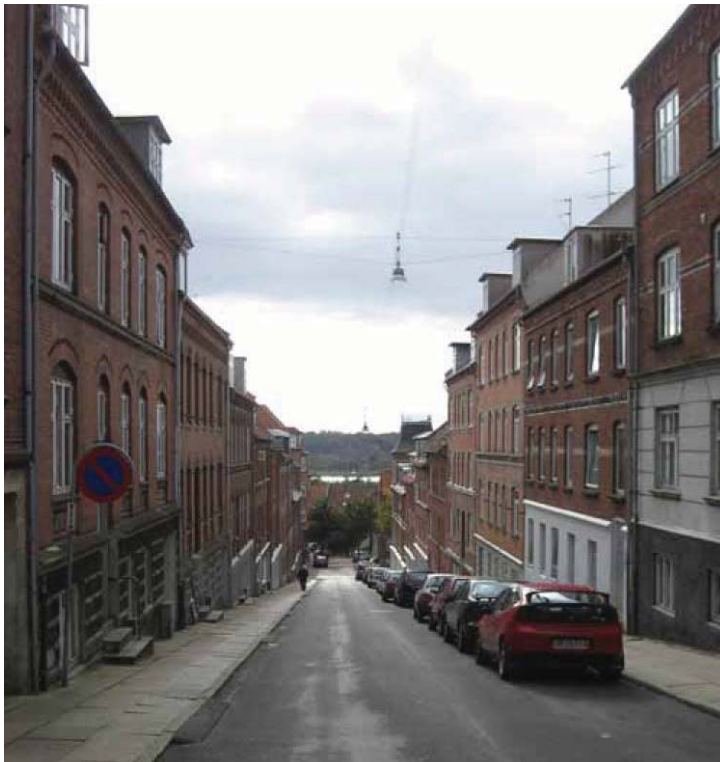
Kvarteret er kendetegnet af det skrånende terræn og de lange regulære gader. Det faldende terræn understreges af de markerede sokler og facadernes vandrette inddeling.

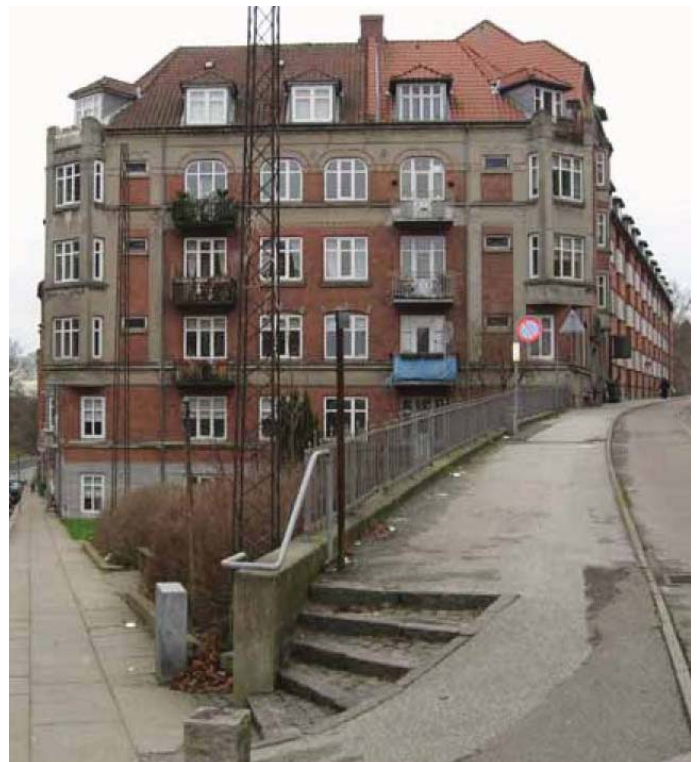
I området mellem Danmarksgade og Hobrovej giver de diagonale veje de typiske "spidse" ender på karréerne, der sammen med de særlige terrænforhold skaber rammerne for den særegne arkitektur i området.

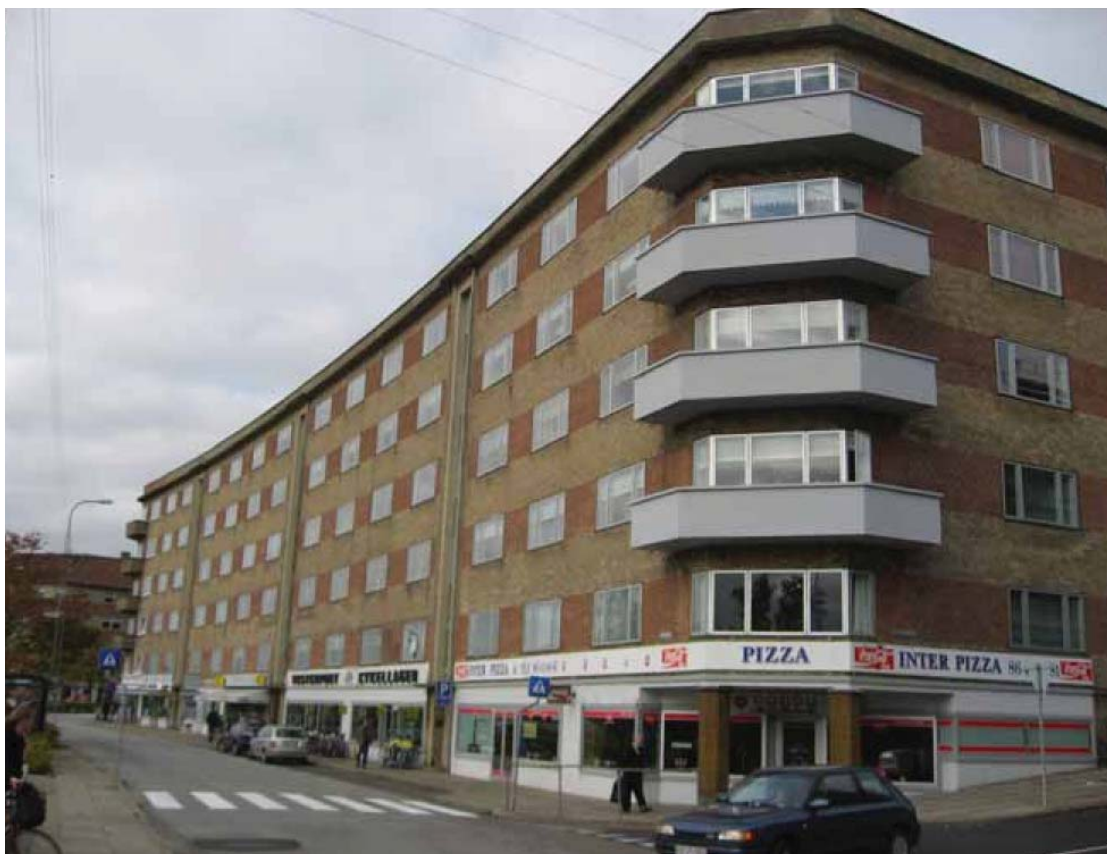
Vesterport er et fint og tidstypisk anlæg, der afspejler de funktionalistiske strømninger, som præger arkitekturen i 1930'erne.

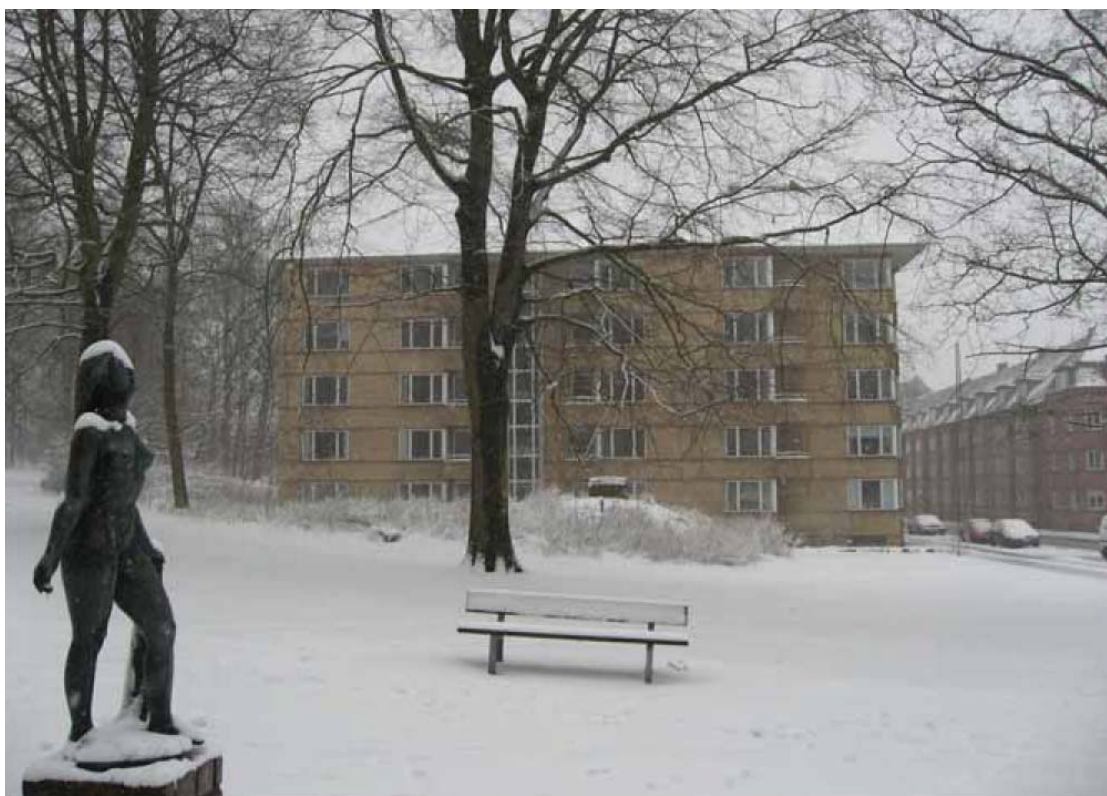
Det velproportionerede og tidstypiske murede funkishus danner en fin afslutning af karrén ud mod Vester Altan.

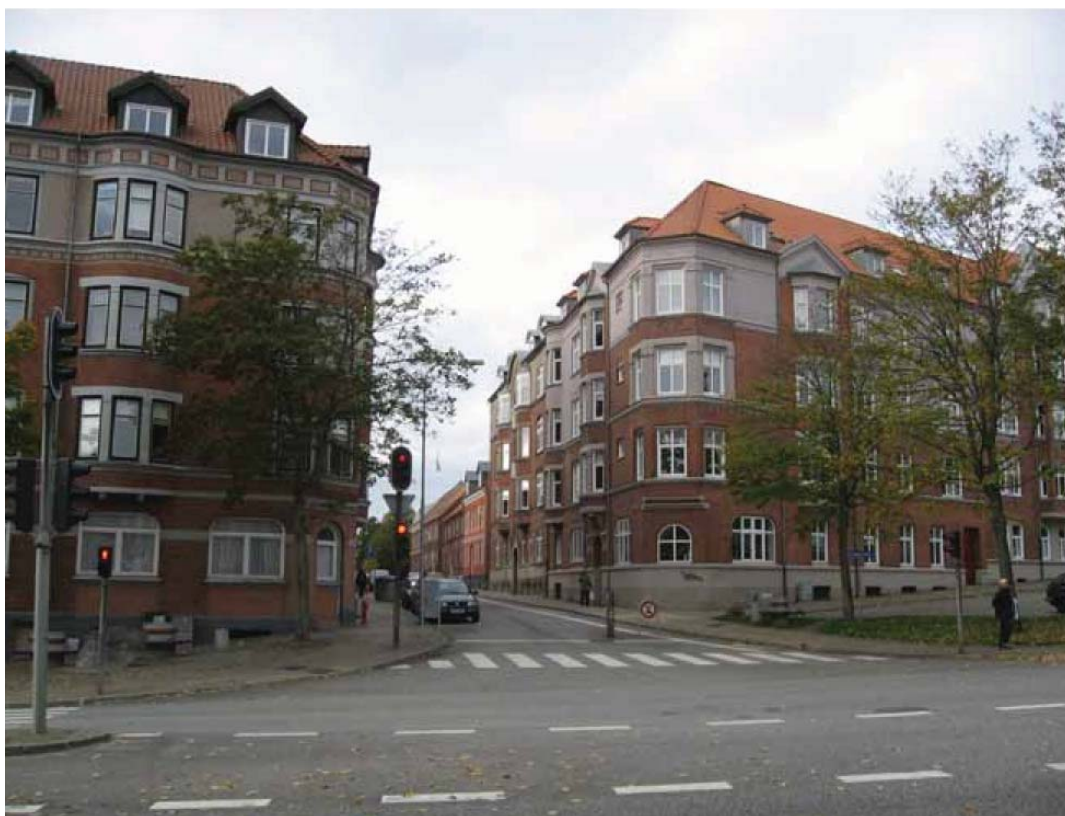
Vestervold er en nyere vejføring. Den ældre bebyggelse følger det tidligere vejforløb, hvilket medvirker til opløsningen af rumdannelsen omkring Vestervold.

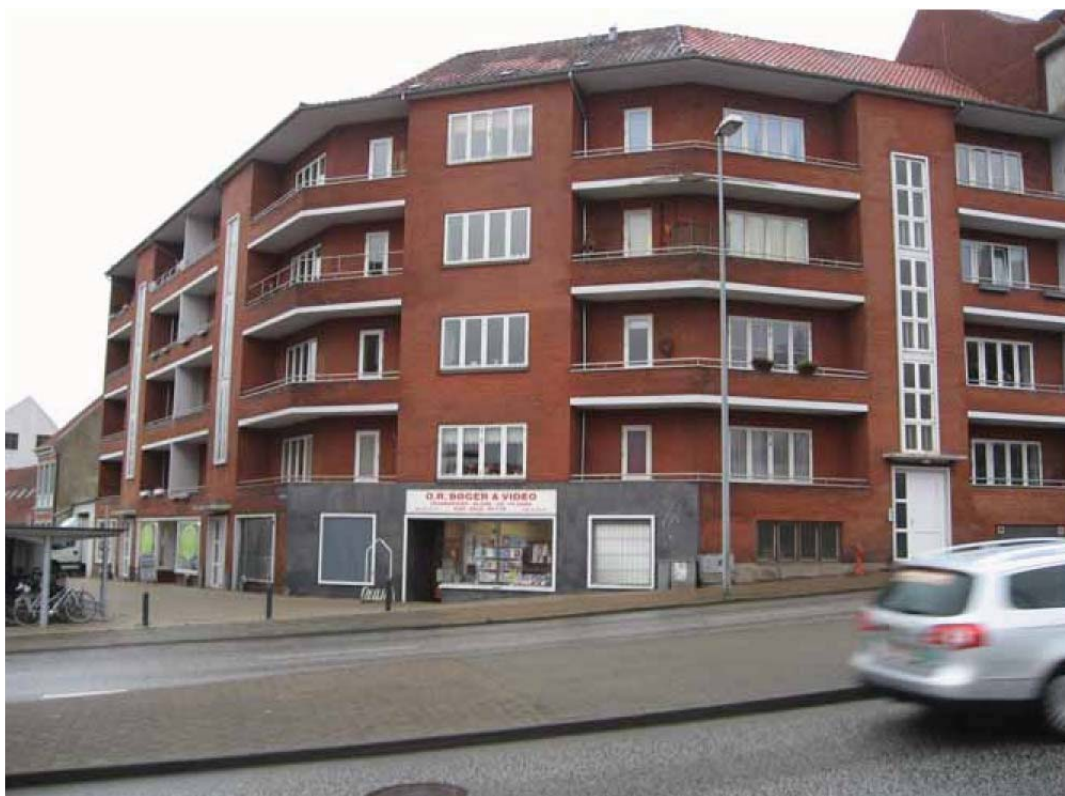
Fin og typisk bebyggelse fra 1950'erne ud mod Vestervold.

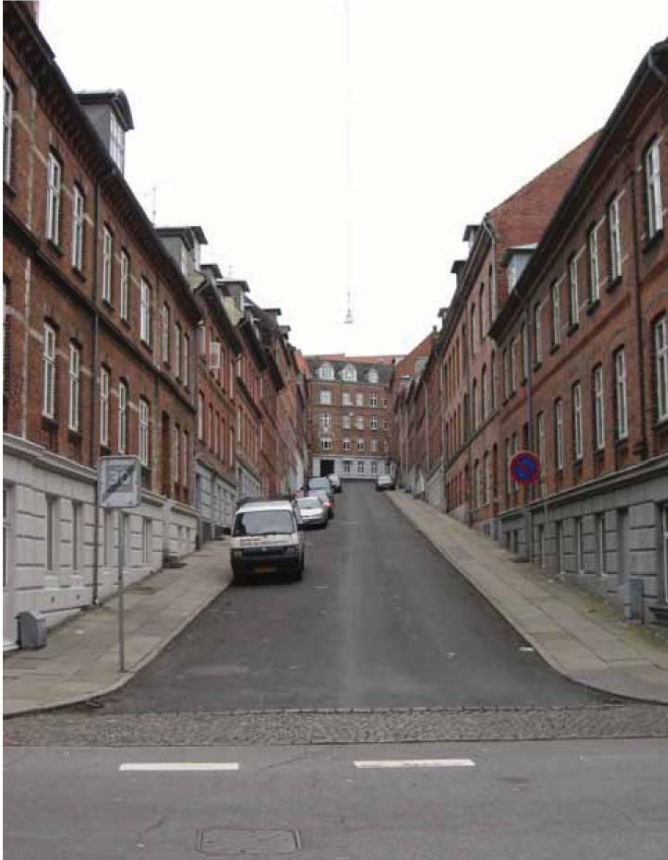
De enkle gadehuse opført omkring 1880 danner en usædvanlig velbevaret helhed, der er kendetegnet af de murede facader med røde mursten og de pudsede og rigt detaljerede sokler, der optager det kraftige terrænfald.

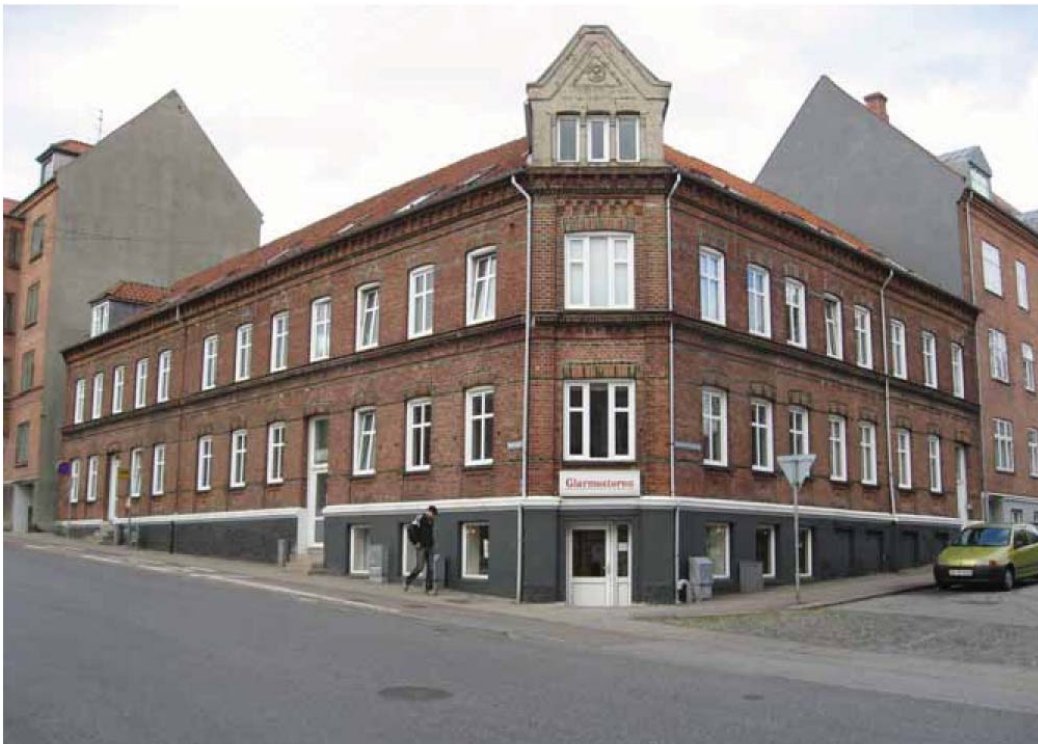
Vester Altan kvarteret er kendetegnet af enkle gadehuse opført i rødt murværk i kombination med formsten og glaserede tegl. Facaden har regelmæssigt placerede vinduer og døre, gennemgående vandrette gesimsbånd og pudset sokkel med pro fileret afslutning. Hjørneejendommene er næsten uden undtagelse udført med en særlig markering – enten med skrå afskæring eller med markant hjørnetårn eller spir.

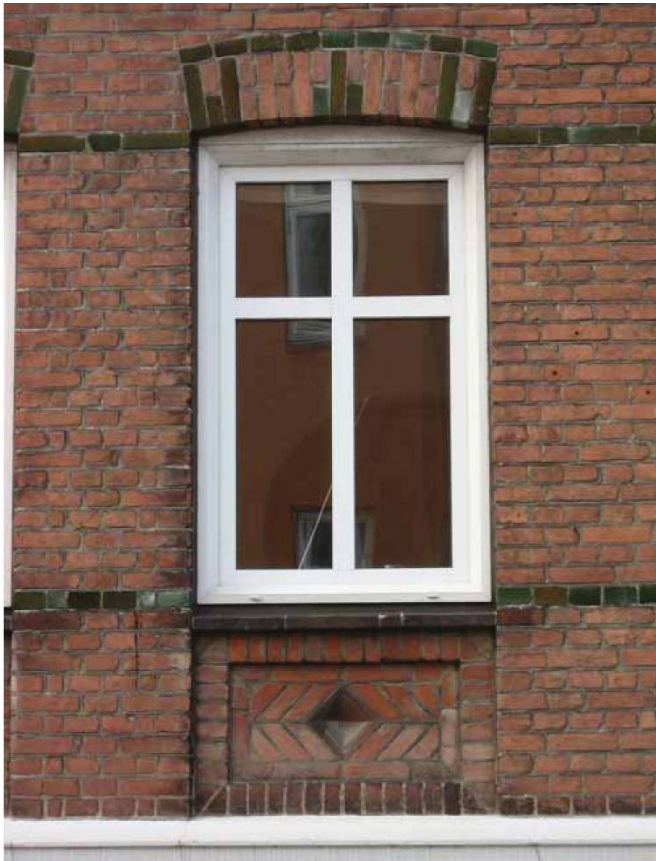
Gadehusene i Vester Altan kvarteret er kendetegnet af usædvanligt fint murerarbejde med enkle og fint udførte dekorationer med glaserede mursten, formsten i terracotta og fint udført møstermurværk.

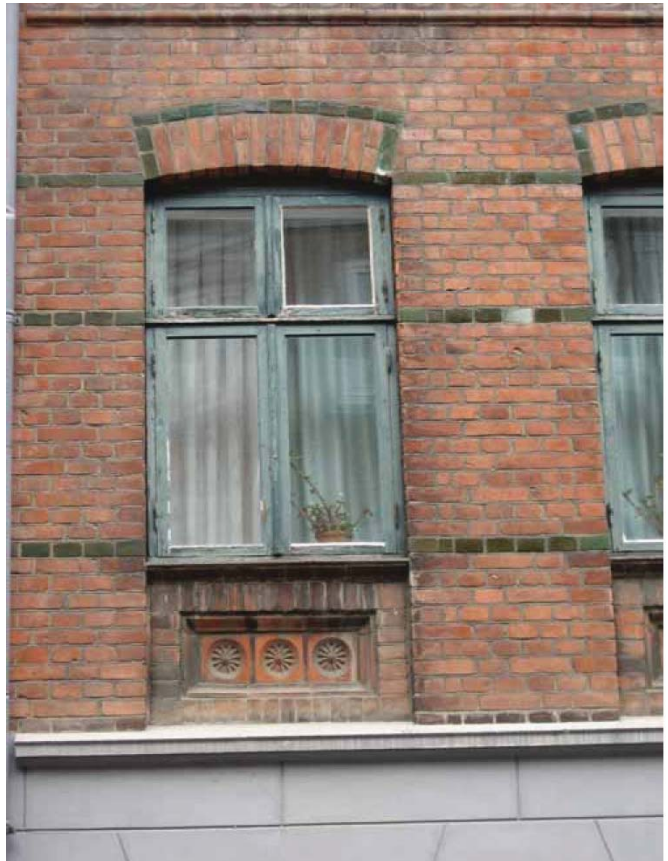
Formsten og glaserede tegl gentages som elegante variationer over samme tema i Vester Altan kvarterets to- og treetagers gadehuse. Her fuldendt af nogle af de får originale vinduer, der endnu er bevaret i området.

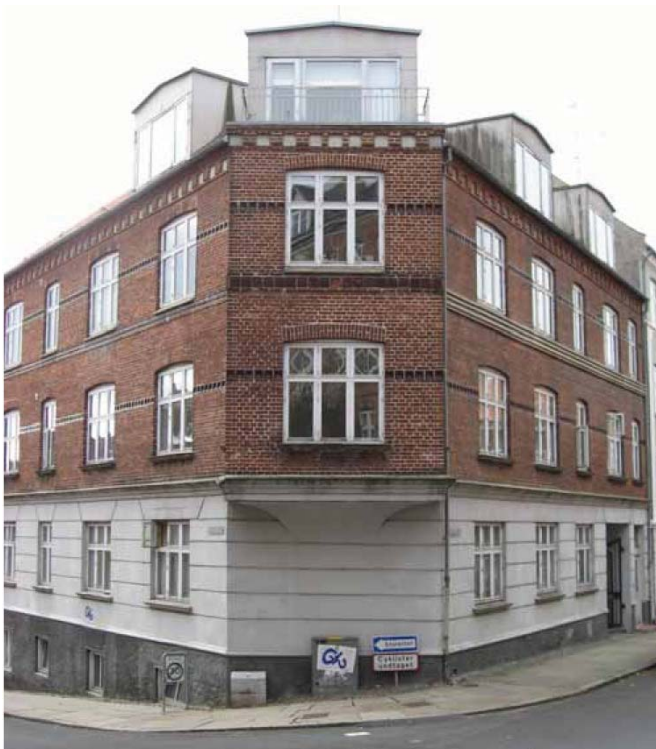
Den pudsede underetage med refendfugning afsluttes med en trukket pro fileret gesims, der danner overgang til det røde murværk, som er prydet af både formsten og pudsede dekorationer. Hjørnepartiet er markeret med den fremspringende karnap. De nyere kviste er dimensioneret kraftigere end de ældre kviste, der også ses i området.

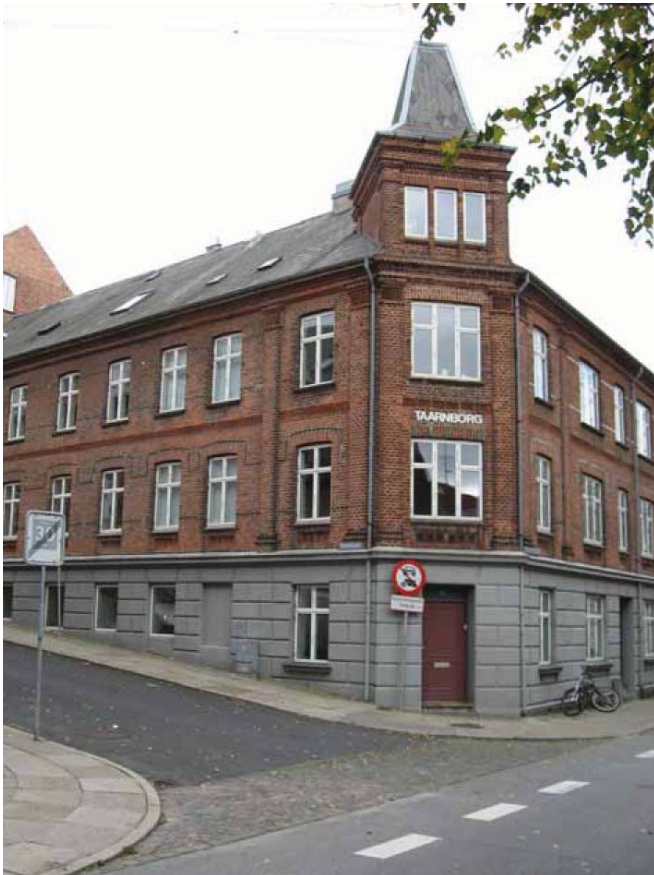
Typisk ejendom for Vester Altan kvarteret med hjørnetårn, der som taget er belagt med naturskiffer. I facaden er de typiske bånd i glaserede grønne teglsten.

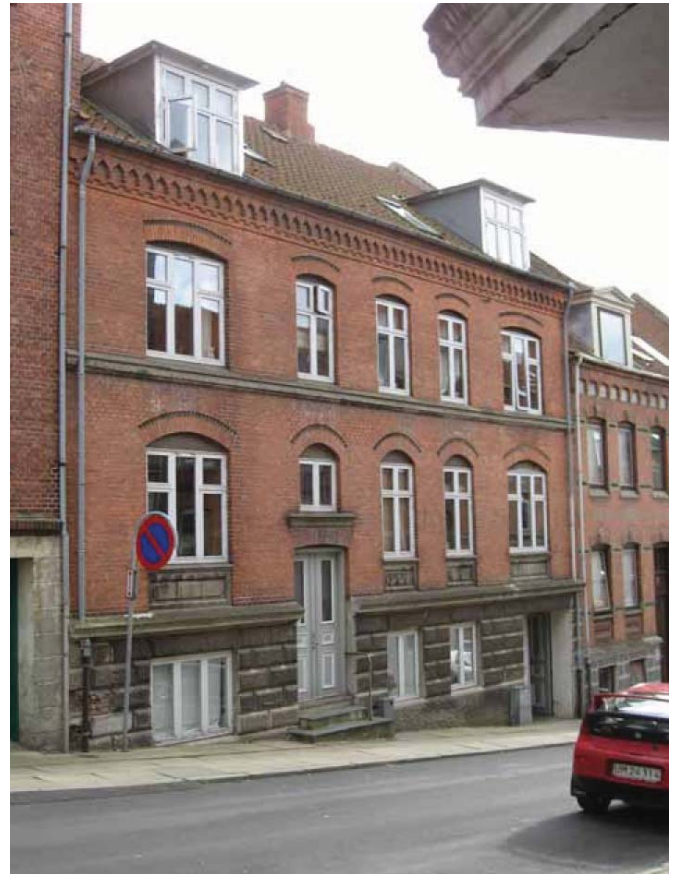
Enkelt og velbevaret gadehus, der er helt typisk for Vester Altankvarteret. Den pudsede sokkel har rustikerede kvadre, der som noget sjældent endnu står i materialets egen farve (!) Facaden er udsmykket med mønstermurværk udført i høj håndværksmæssig kvalitet i kombination med pudsede bånd og dekorationer. I facaden er trefagsvinduer i sidepartierne, så der er balance i forhold til det brede portfag. Taget er teglhængt med røde vingetegl med to enkle kviste med tynde flunker. Huset har endnu bevaret karaktergivende detaljer som den murede skorsten og den tofløjede fyldingsdør.

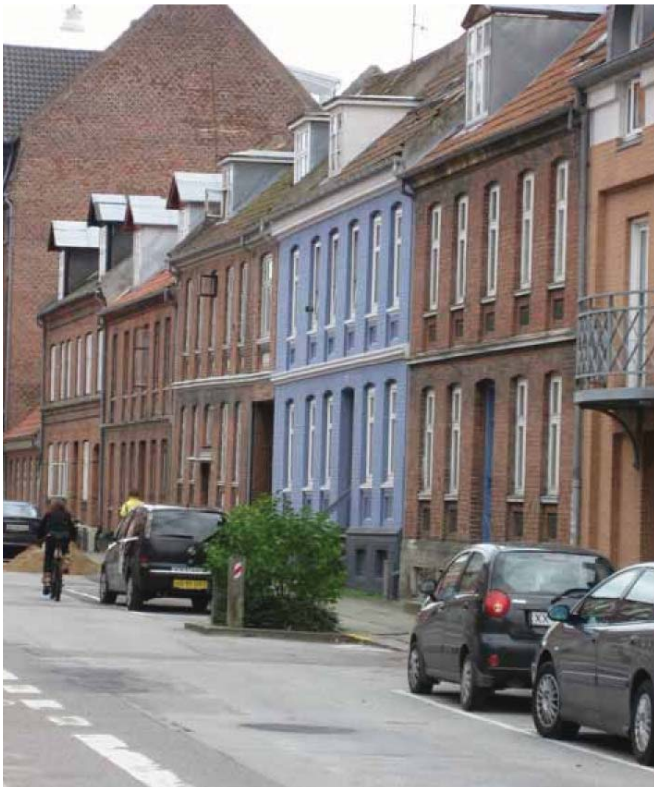
De enkle lave gadehuse, der er tæt beslægtede i udtryk og materialeholdning, danner sammen en fin velbevaret helhed, som er følsom overfor ændringer.

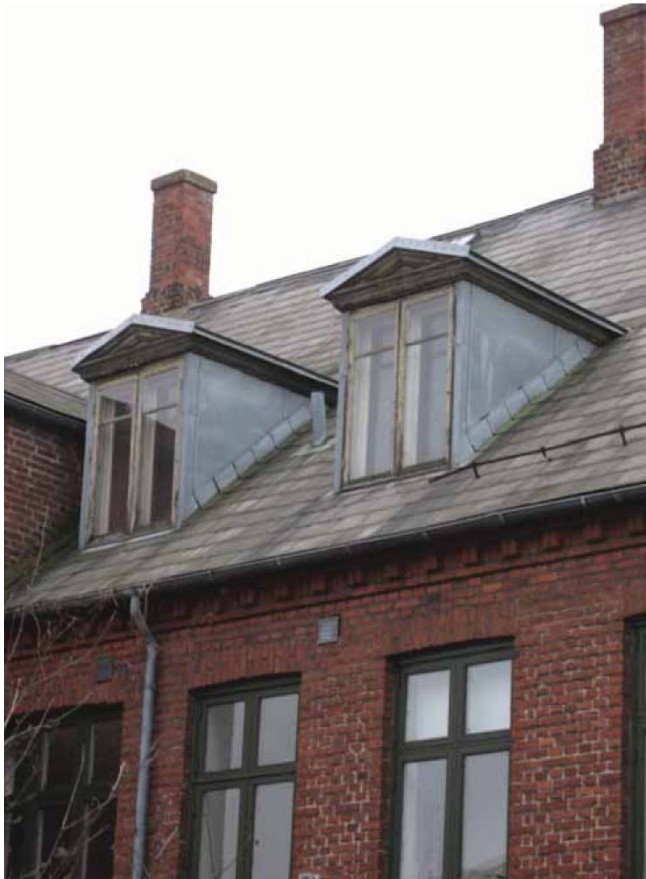
De ældre kviste er små og enkle og underordner sig hovedfacadens udtryk.

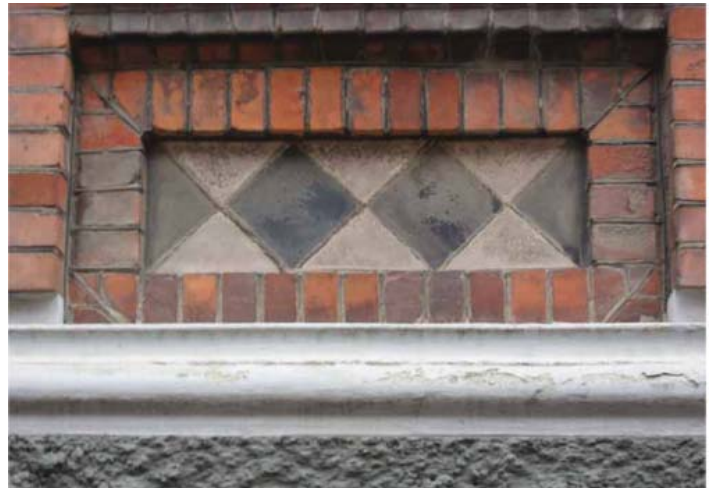
Terracottadetaljer og fint udførte fuger, samt et fint trukket pro fileret gesimsbånd, der danner overgang til den rustikerede sokkel.

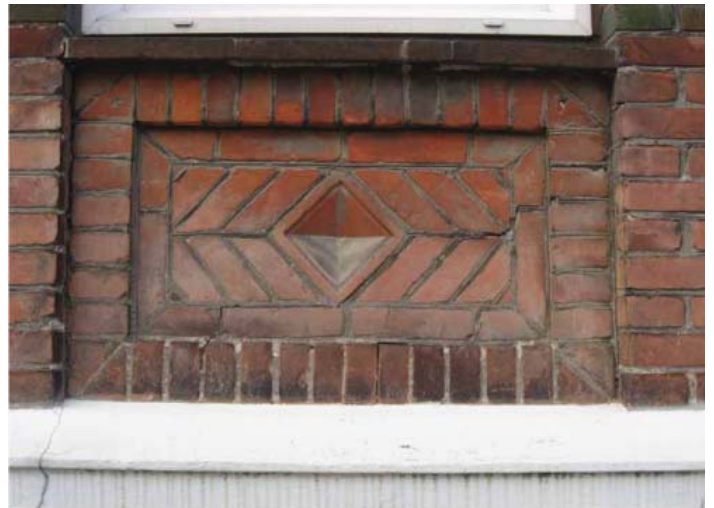
Mønstermurværk i kombination med formsten i terracotta i vinduesbrystning.

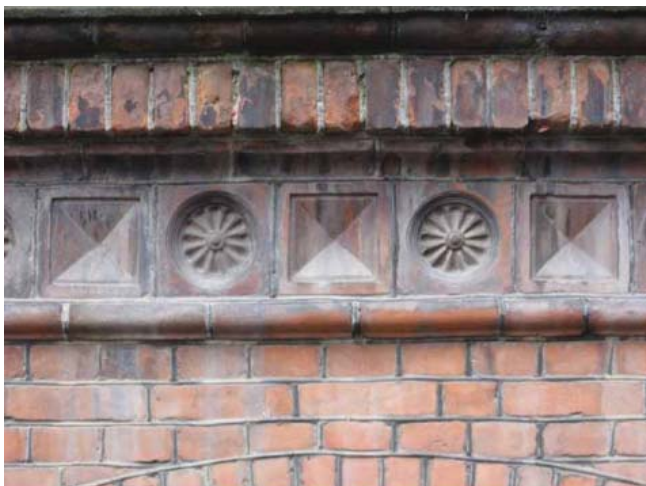
Gadehusene i Vester Altan prydes af smukt udført murerarbejde med rigelig brug af formsten.

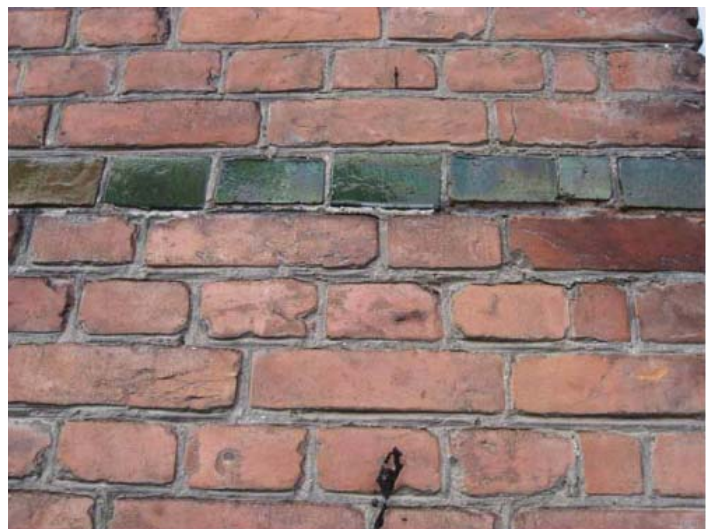
Glaserede tegl i brunt og grønt og profilerede fuger.

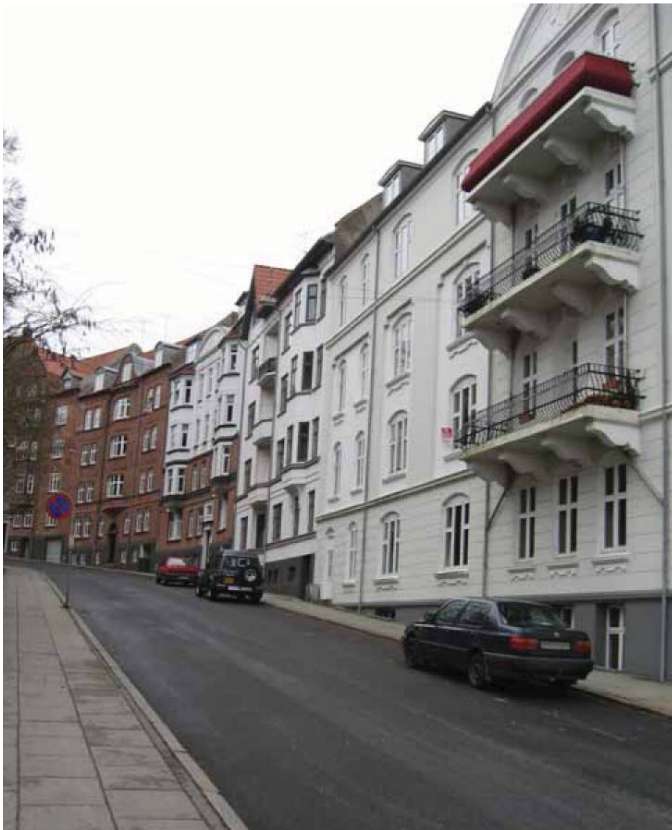
I Vester Altan kvarteret danner etageejendommene, der er opført i de første årtier af 1900, en rig varieret helhed, der består af en række individuelle bygninger, som er kendetegnet af de rigt dekorerede facader og de mange karnapper og altaner.

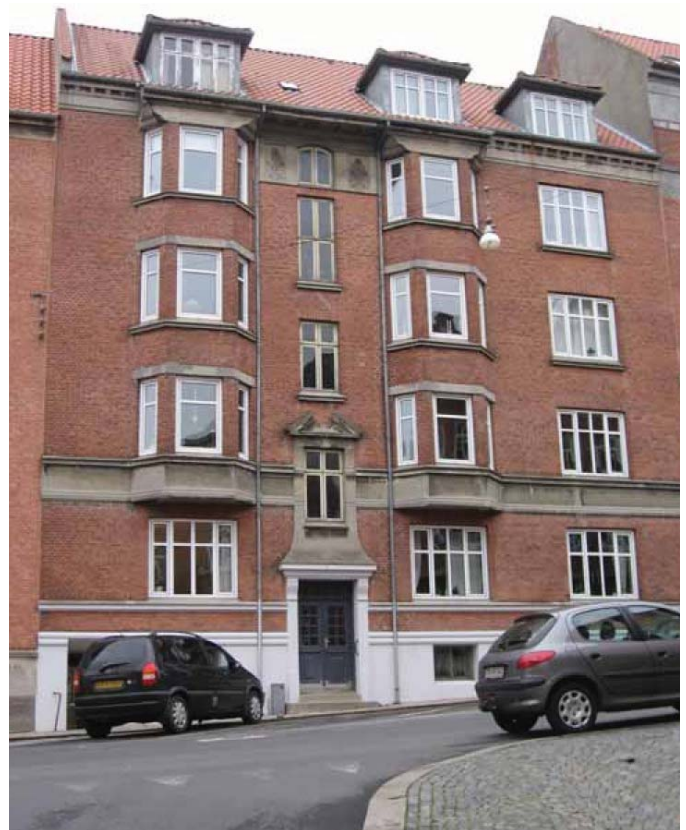
Prins Christians gade 4 – opført 1914
Karnapperne og det markerede trappeparti er kendetegnende for kvarteret. De oprindelige tofarvede vinduer er bevaret i trappepartiet, ligesom de pudsede facadedekorationer over soklen er bevarede med den oprindelige overflade.

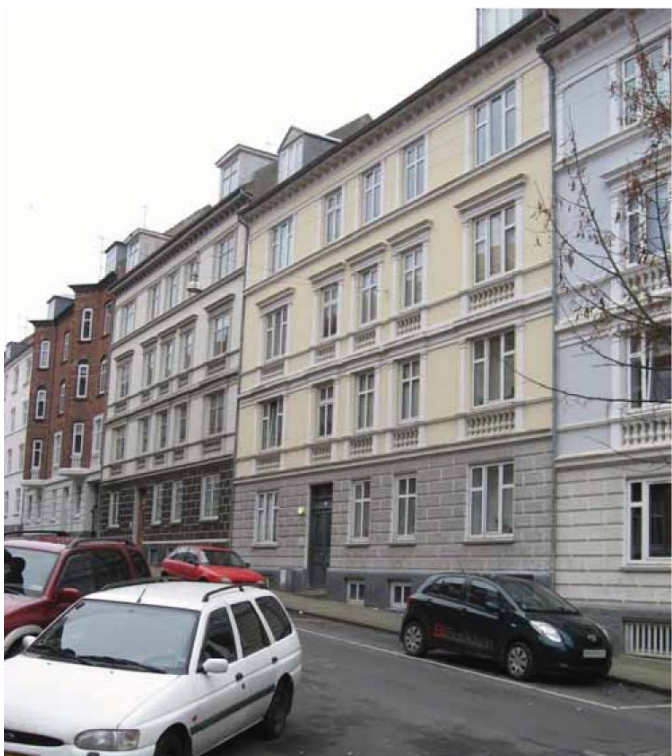
Danmarksgade med rigt dekorerede ejendomme med kvaderpudsede underetager, gennemgående gesimsbånd og profilerede vinduesindfatninger.

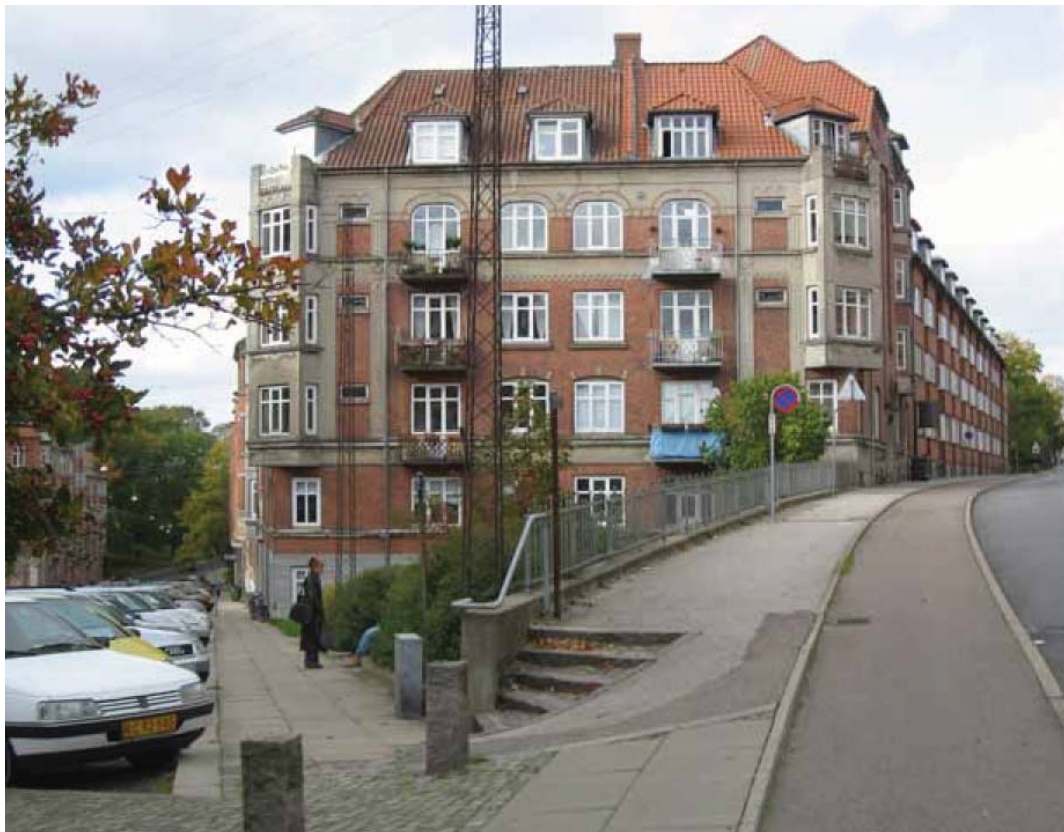
Hjørneejendom mellem Hobrovej og Prins Christians Gade opført 1914 med de for området typiske karnapper og altaner. Bygningen optager elegant niveauforskellen på en hel etage mellem de to gader.

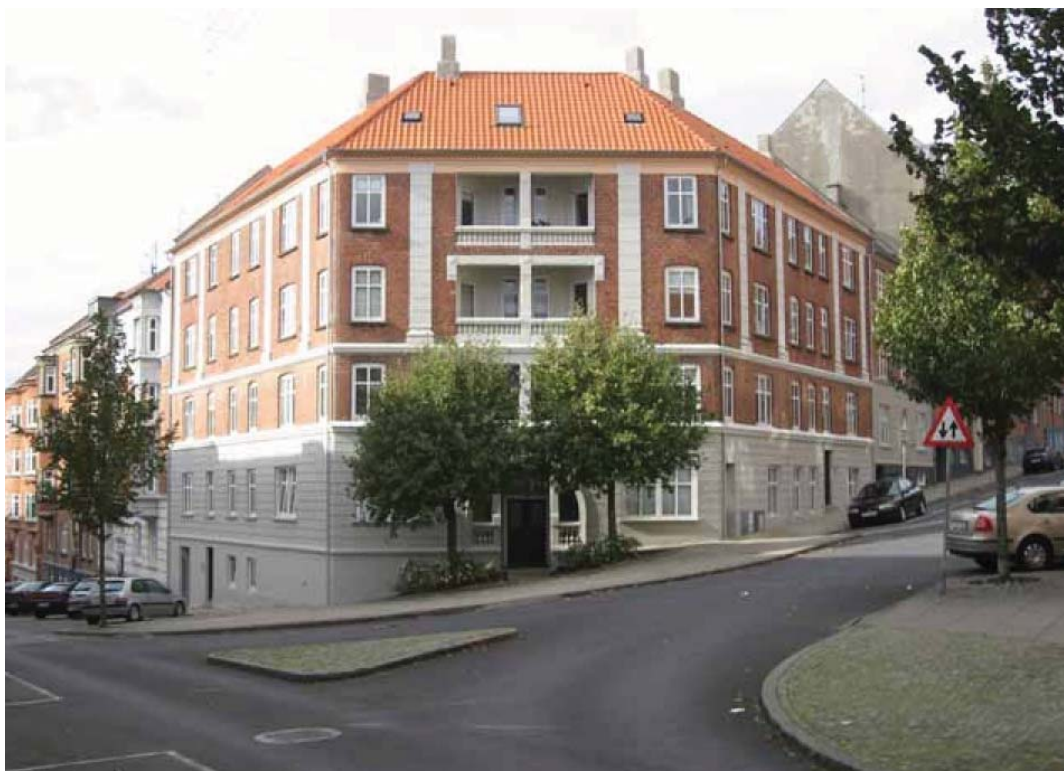
Hjørneejendom mellem Pontoppidansgade og Danmarksgade opført 1911 med facader i blank mur med refendfuget underetage og tilbagetrukkede altaner med støbte balustre.

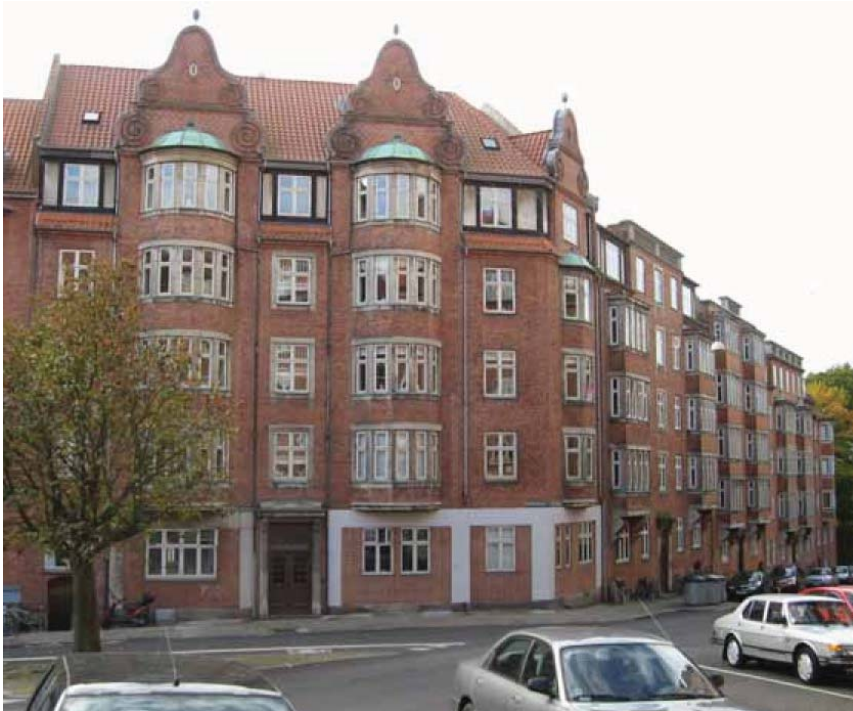
Pontoppidansgade 11 opført i nationalromantisk stil med markante karnapper og fornemt murede frontkviste med vælske gavle. Der har tidligere været mindre forretninger i stue-etagen. Rødstensbebyggelsen er opført i 1930'erne.

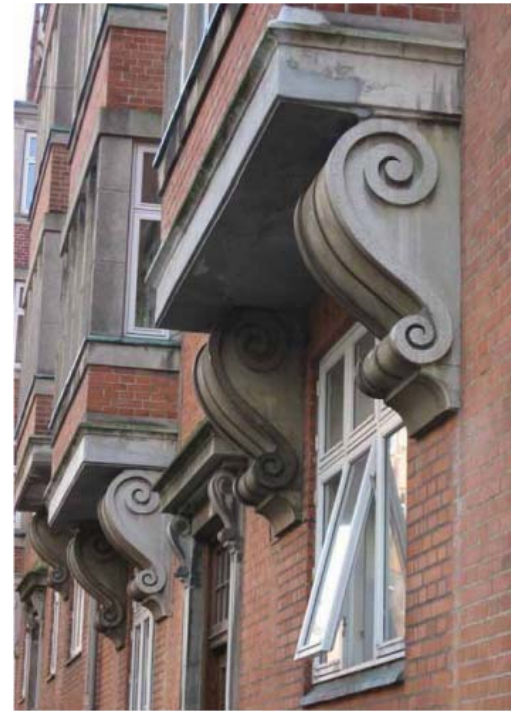
Prins Christians Gade 15 - opført 1935
Karnap med store støbte konsoller.

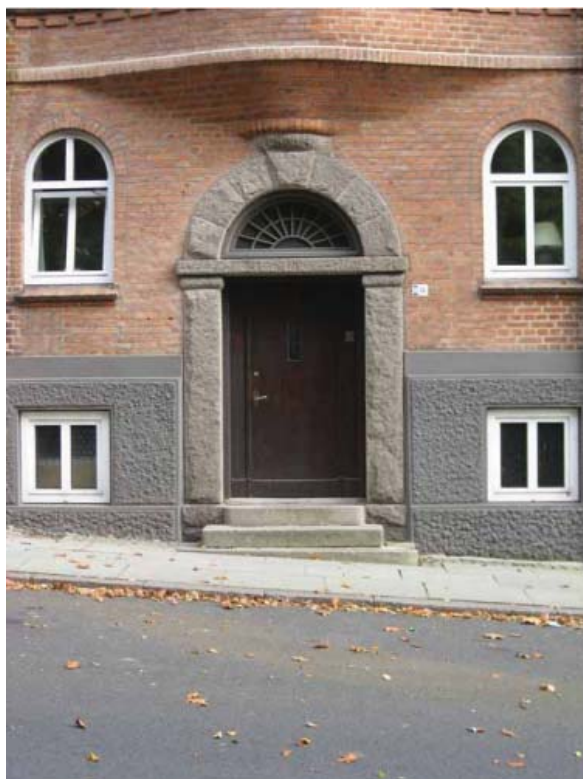
Vester Altanvej 14 – opført 1917
Fint muret karnap og granitindfattet dørparti.

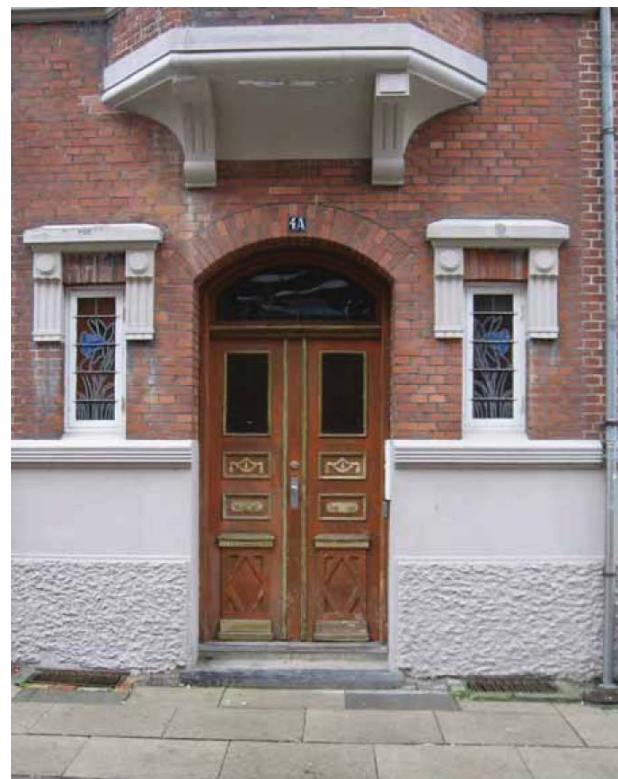
Søren Møllers Gade 4 A - opført 1912
De fine blyindfattede vinduer er særligt kendetegnende for Vester Altan-kvarteret.

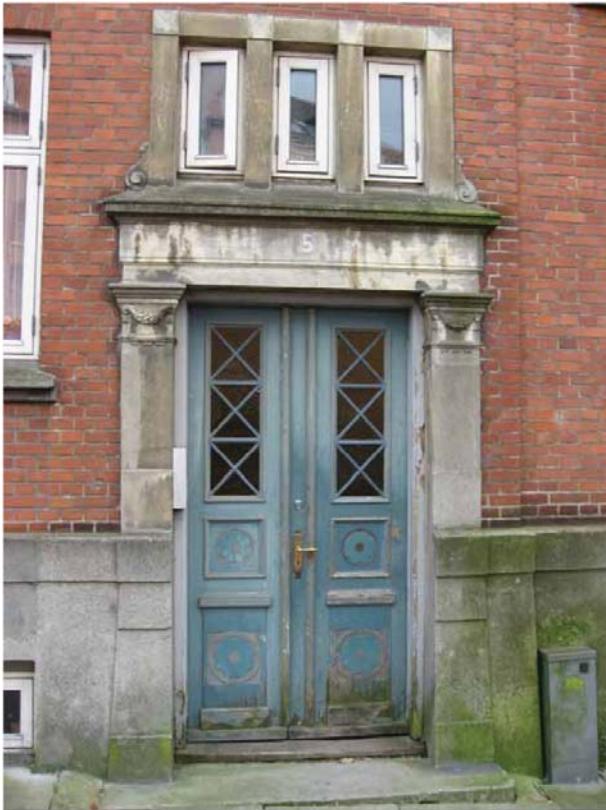
Danmarksgade 5 - opført 1901
Markant indgangsparti med tidstypiske pudsede detaljer og fin tofløjet fyldingsdør, der prydes af fyldinger, pro filerede lister og billedskærerarbejder.

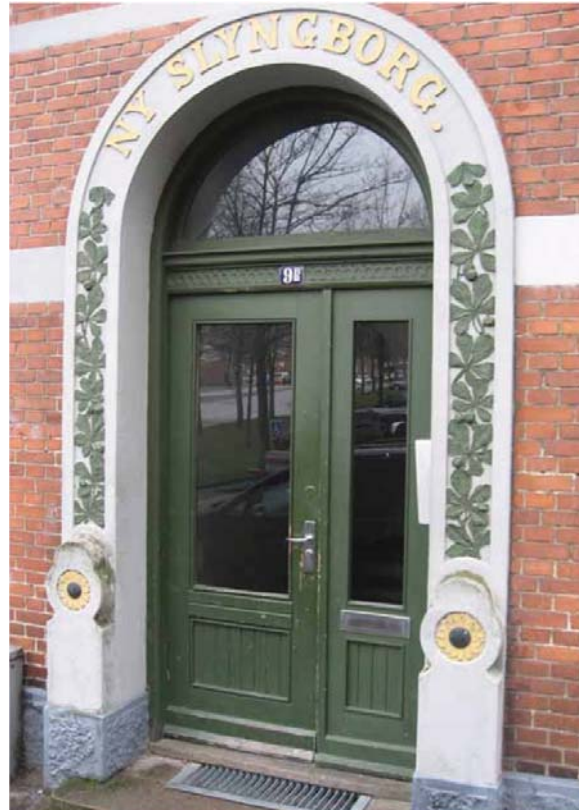
Søren Møllers Gade 9 B - opført 1911
Ejendommen er tegnet af arkitekt Egefelt med fin dørindfatning med et let præg af jugendstil.

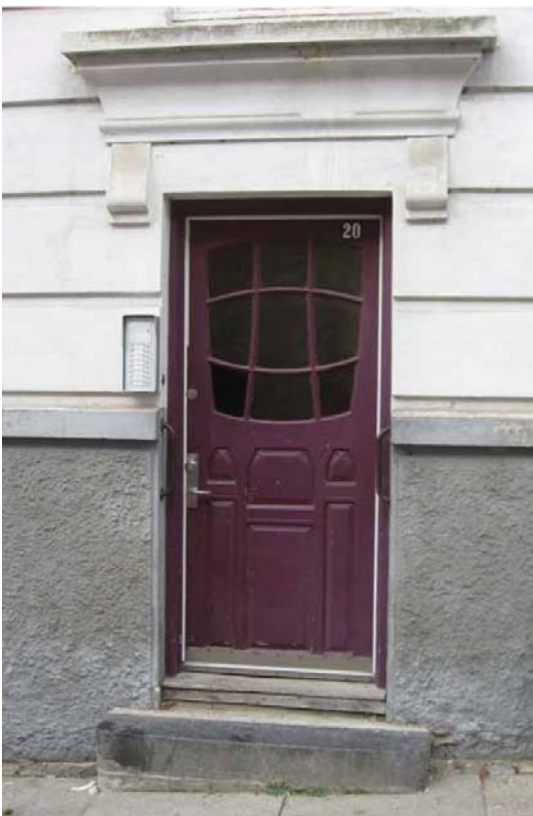
Danmarksgade 20 – opført 1911
Fint indgangsparti med konsolbåren fordakning over døren, hvis krumme sprosser og kurvede fyldinger er præget af jugendstilen.

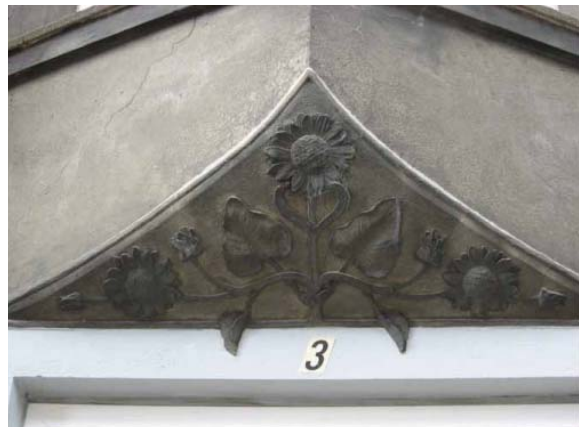
Reiersensgade 3 - opført 1910
Modelleret stuk, præget af jugendstil på undersiden af karnap.
