Udarbejdet af Raadvad, Center for Bygningsbevaring og
Stadsarkitektens kontor, Randers Kommune, sept. 2009

BEBYGGEDE STRUKTURER

Vester Altan, Randers by

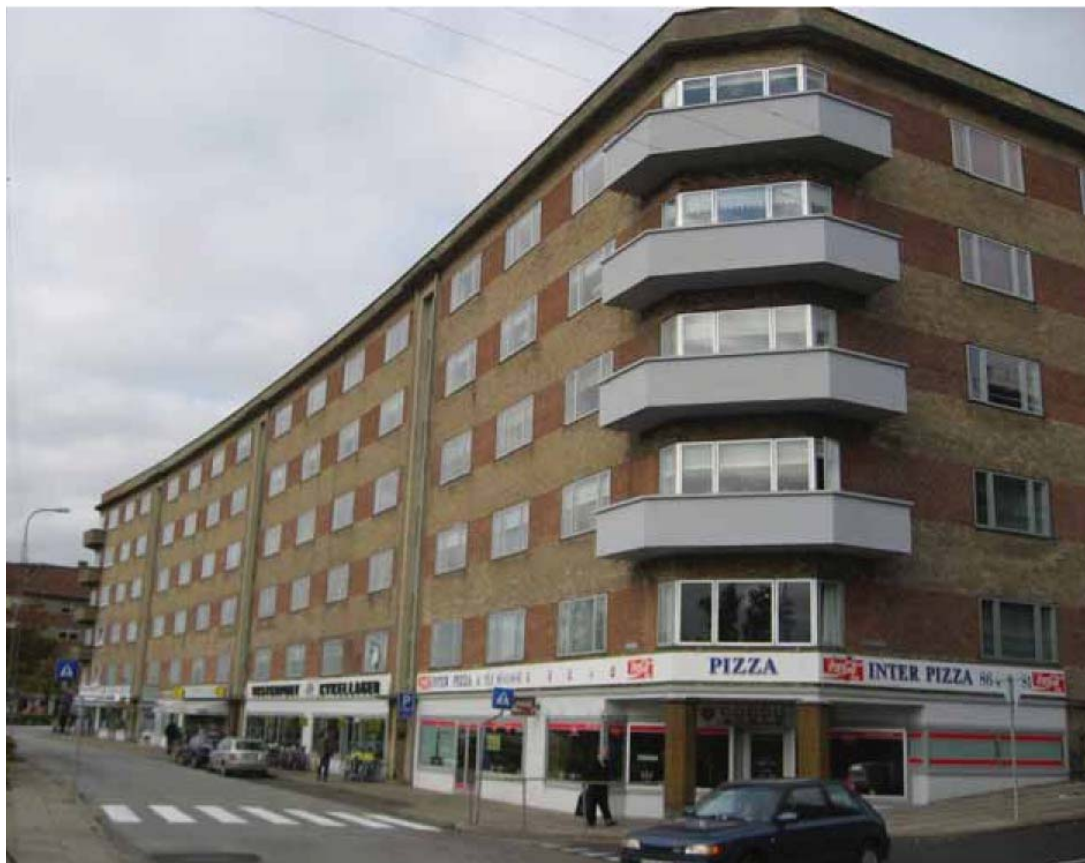
Vesterport tegnet af arkitekt Hjersing i 1932.
Bygningen, der fylder hele karréen ud, er typisk for perioden med den vandrette inddeling af murværket og de lodrette partier, der markerer de indvendige trapper.

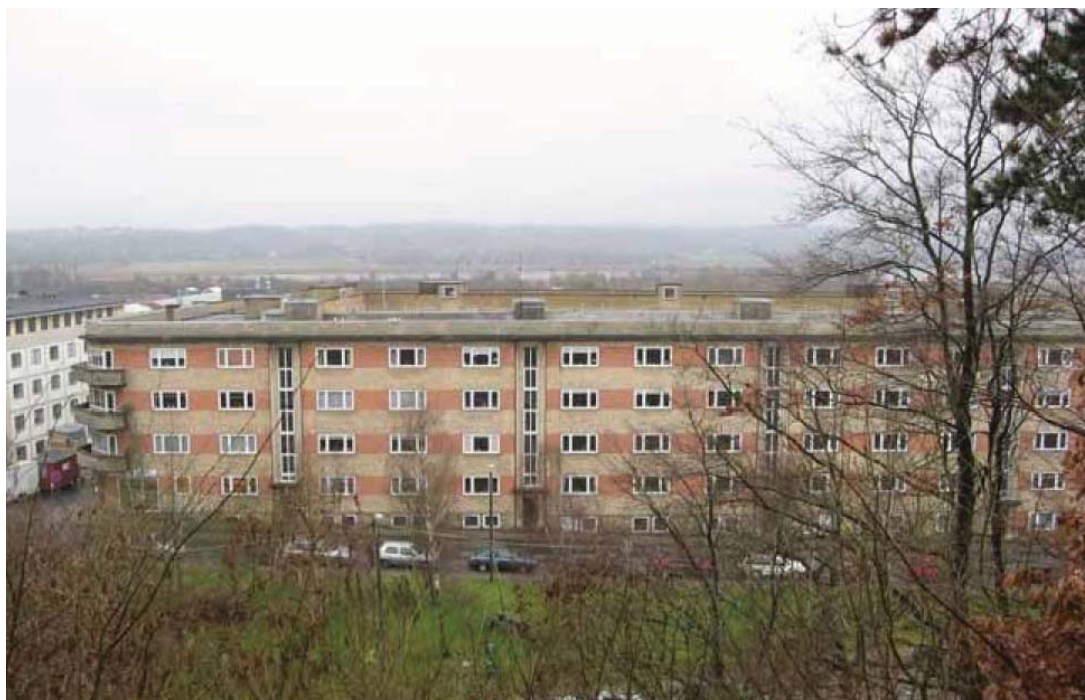
Vesterport
Det flade tage skulle ifølge arkitektens vision benyttes til ophold og legeplads.

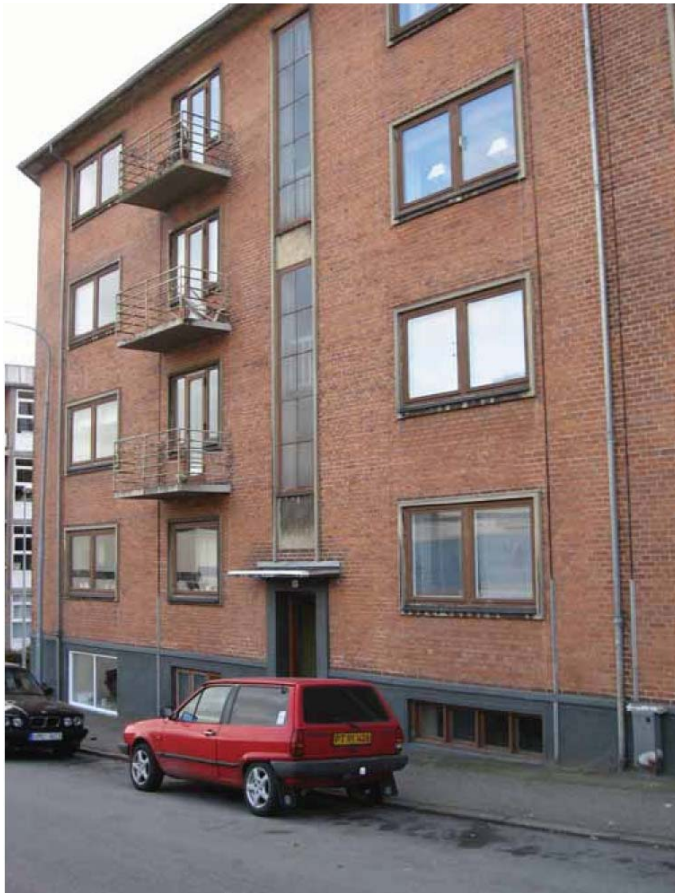
**Bredstrupvej 12 – opført 1935**

Enkel og tidstypisk ejendom. Trappepartiet i denne opgang har bevaret den fine oprindelige opsprodsning. Vinduesindfatninger og altaner er bevaret i betonens egen farve.

De tidstypiske altaner er en sårbar konstruktion, der kræver løbende vedligehold. Hvis man vil bibeholde bygningens bevaringsværdier er det vigtig, at man ved reovering eller udskiftning af altanerne bibeholder den lette karakter og ikke lave understøtning eller konsoller.

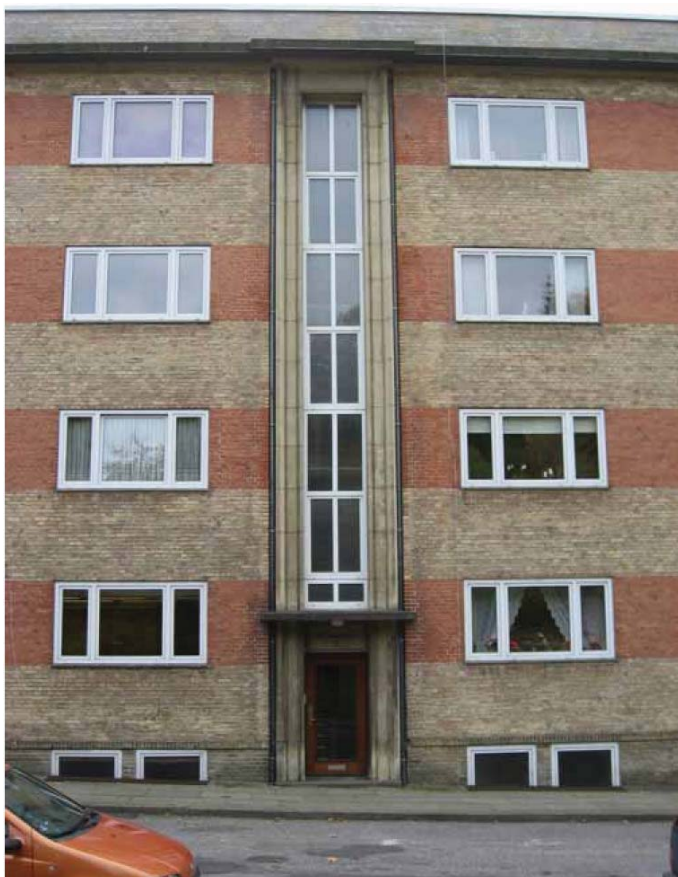
Tidstypisk indgangsparti på Vesterport med den typiske vandrette fordakning over døren, den store helrudedede dør i lakeret træ.

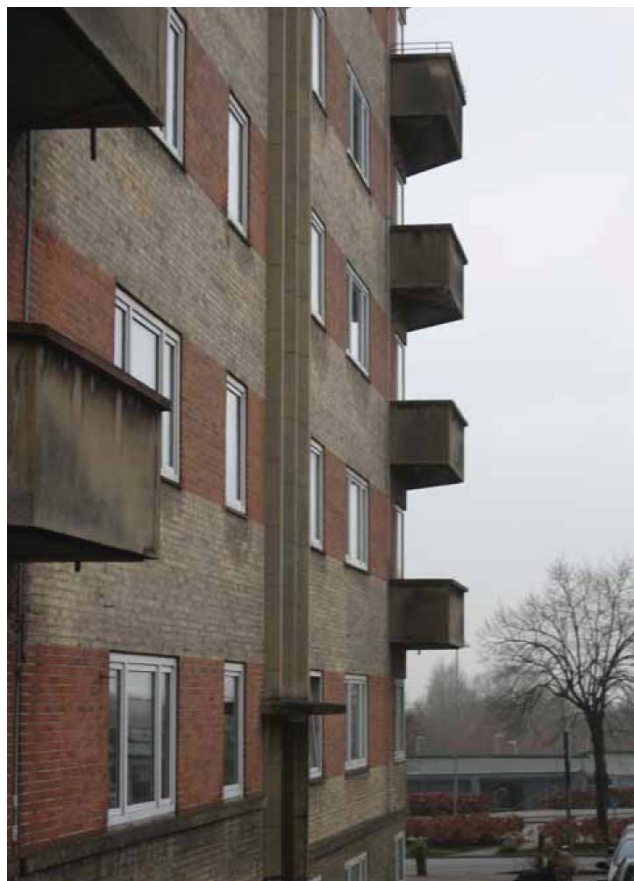
Hobrovej 42
"Fritsvævende" altaner med støbte brystninger.

De "fritsvævende" altaner og karnapper er en væsentlig del af bygningernes arkitektur, men selvom de er udformet, så de giver indtryk af at være selvbærende, er de det naturligvis ikke. Dækkene er støbt og er fastgjort i bygningens bjælkelang med langsgående jerndrager. Et problem, der kendetegner denne konstruktion er at de bærende profiler rustner og udvider sig, og sprænger betonen. Ved istandsættelse eller retablering af disse altaner bør man fastholde det oprindelige konstruktionsprincip og undlade at etablere løsninger med understøtninger eller søjler. Istandsættelse af disse altaner bør udføres af en ekspert, og i disse tilfælde bør man bede rådgiver eller håndværkere om referencer.

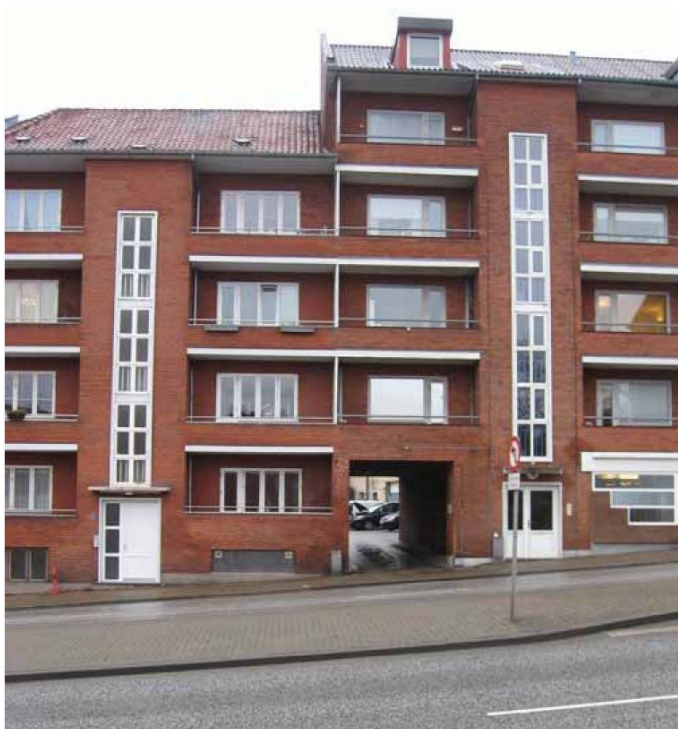
Kvarteret afgrænses mod Vesterterov af den gennemarbejdede bebyggelse fra 1940, der optager det skrånende terræn fint i facadekompositionen.

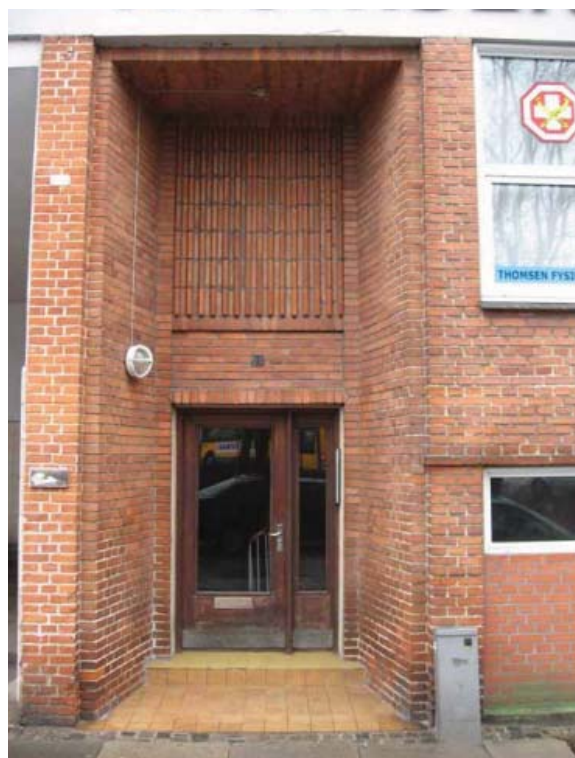
Vestervold 7 – opført 1948
Gennemført udført på et højt håndværksmæssigt niveau.

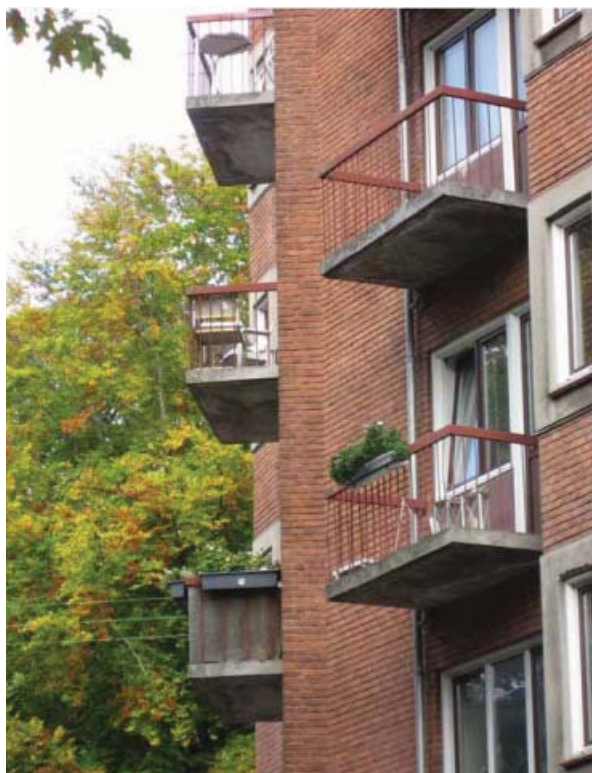
Vester Altanvej 18 – opført 1939 med støbte vinduesindfatninger og fine balkoner med spinkelt og tidstypisk gelænder.

Er gelændere rustne og nedbrudte, bør man slibe, male og rustbeskytte. De enkle og fint udformede gelændere bør sikres gennem almindelig vedligeholdelse. Ved større ombygninger kan man lade gelændere elektrogalvanisere. Galvaniseringen kan overmales efter at have stået ude i et årstid.

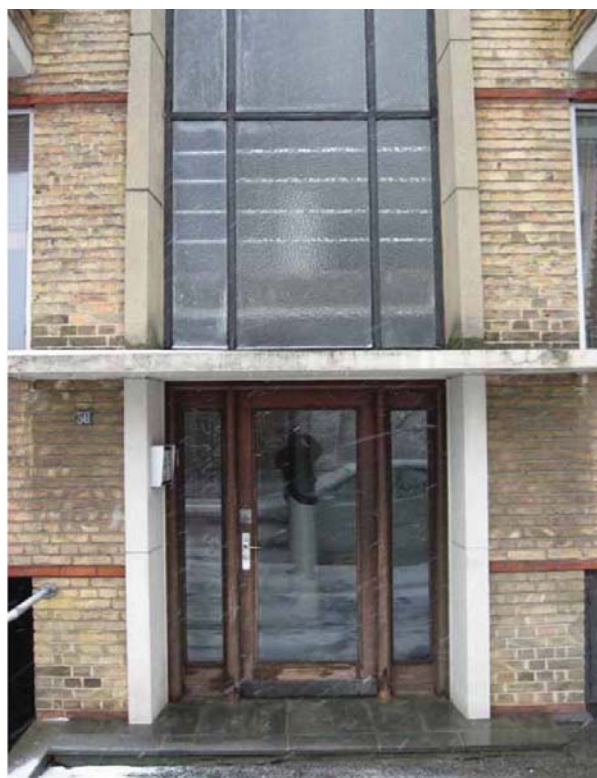
Hobrovej 50 - opført 1939
Vandrette bånd i røde tegl, fordakning over den helrudedede dør og gennemgående trappevindue.

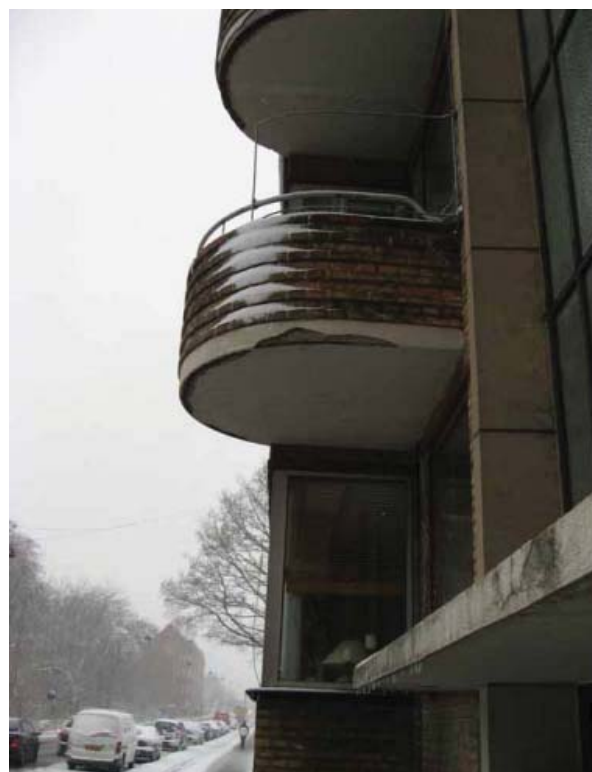
Hobrovej 50 - opført 1939
Vandrette bånd i røde tegl, fordakning over den helrudedede dør og gennemgående trappevindue.

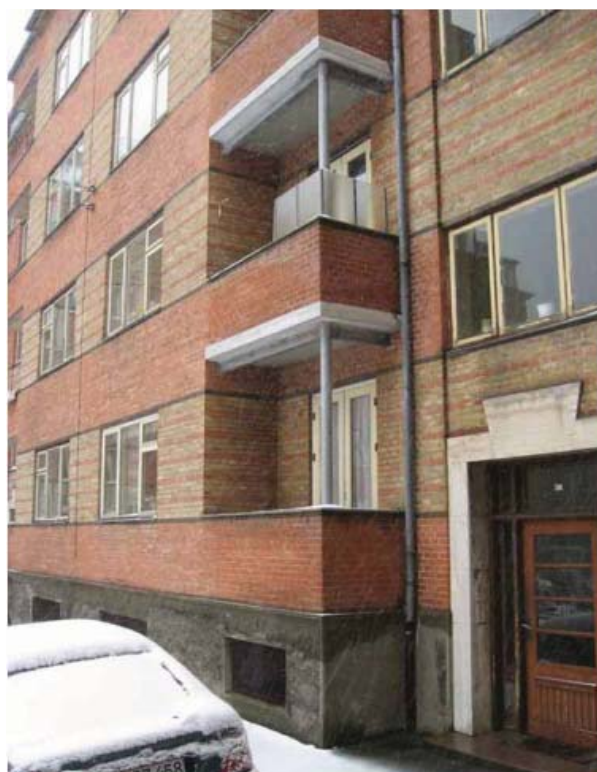
Hobrovej 38 - opført 1939
Vandrette bånd i røde og sorte tegl og indgangsdør indfattet i travertin. Over døren er de oprindelige tofarvede vinduer bevaret.

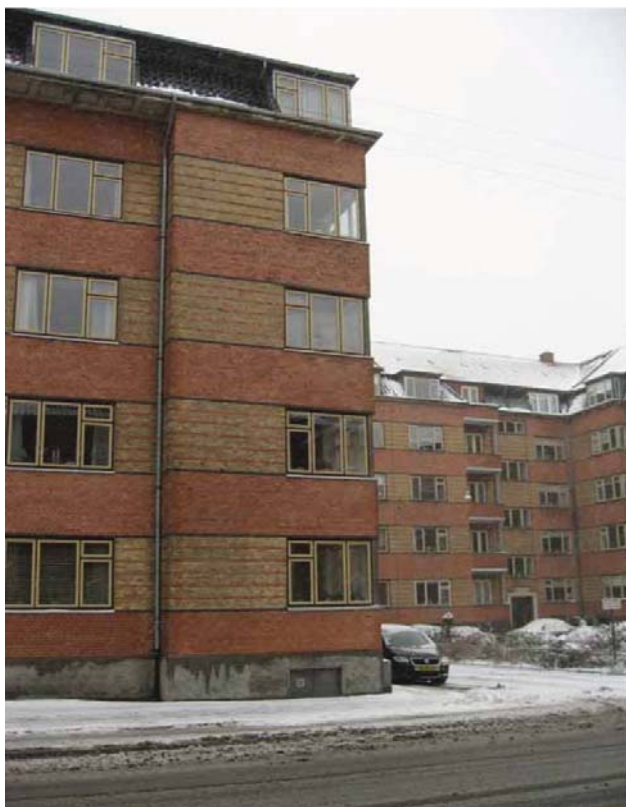
Hobrovej 38 - opført 1939
Vandret inddeling i murværket og de for perioden typiske hjørnevinduer.

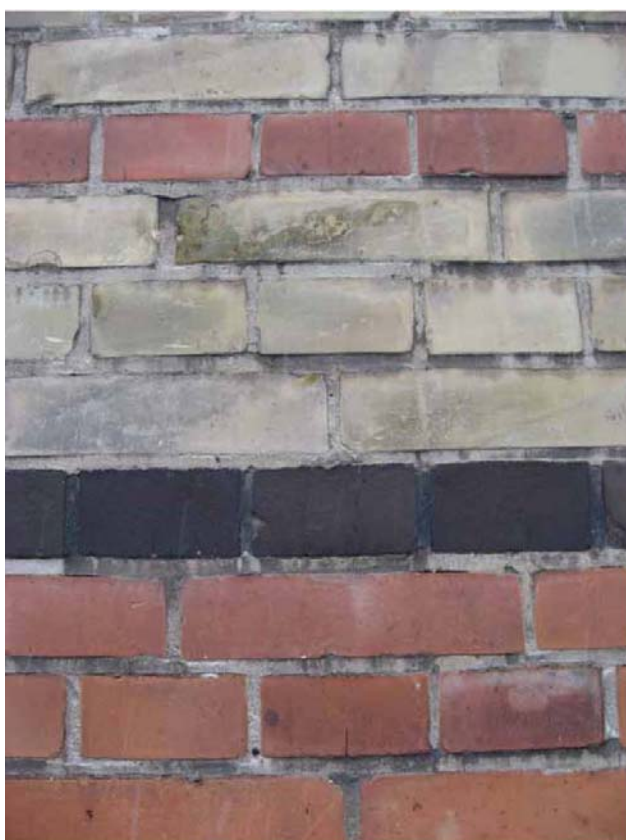
Hobrovej 38
Detalje af murværk. Bemærk de sorte studsfulger i indfarvet mørtel i de sorte sten.
